事故調査報告書

東北自動車道 青森インターチェンジ 自動二輪車転倒事故

平成 22 年 2 月 15 日

事故種別: 自動二輪車単独転倒事故

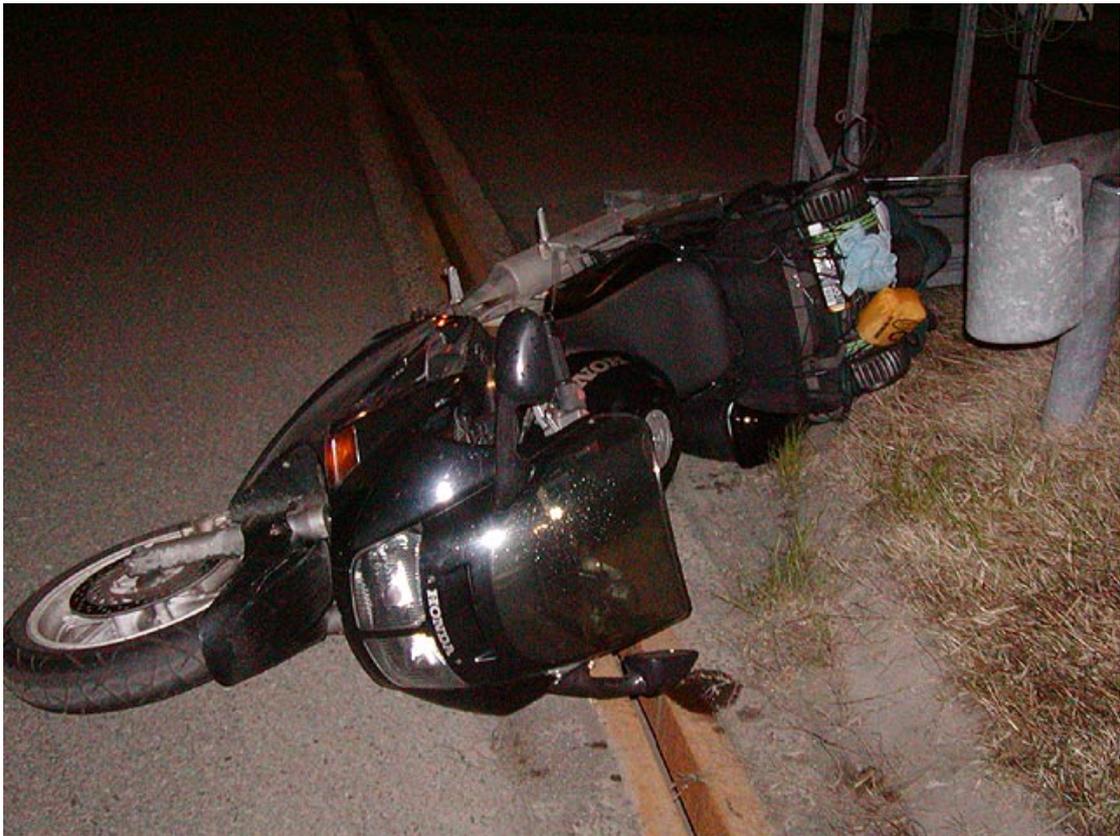
このとき、滑らかなブレーキ操作をして緩やかに停止して、左足を付いたが、足を付いた場所が乾いた砂利や砂のようなものが堆積していたため足がすべり、本件運転手は柔道でいう足払いをかけられた格好となってバランスを崩した。本件運転手は直ちに体制を立ち直したが、その時点で本件車両は左にかなり傾いており、しばらく腕力で支えて回復を試みたが、傾きが大きく回復の兆しが無かったため、諦めて手を離して転倒した。

A. 転倒時の様子

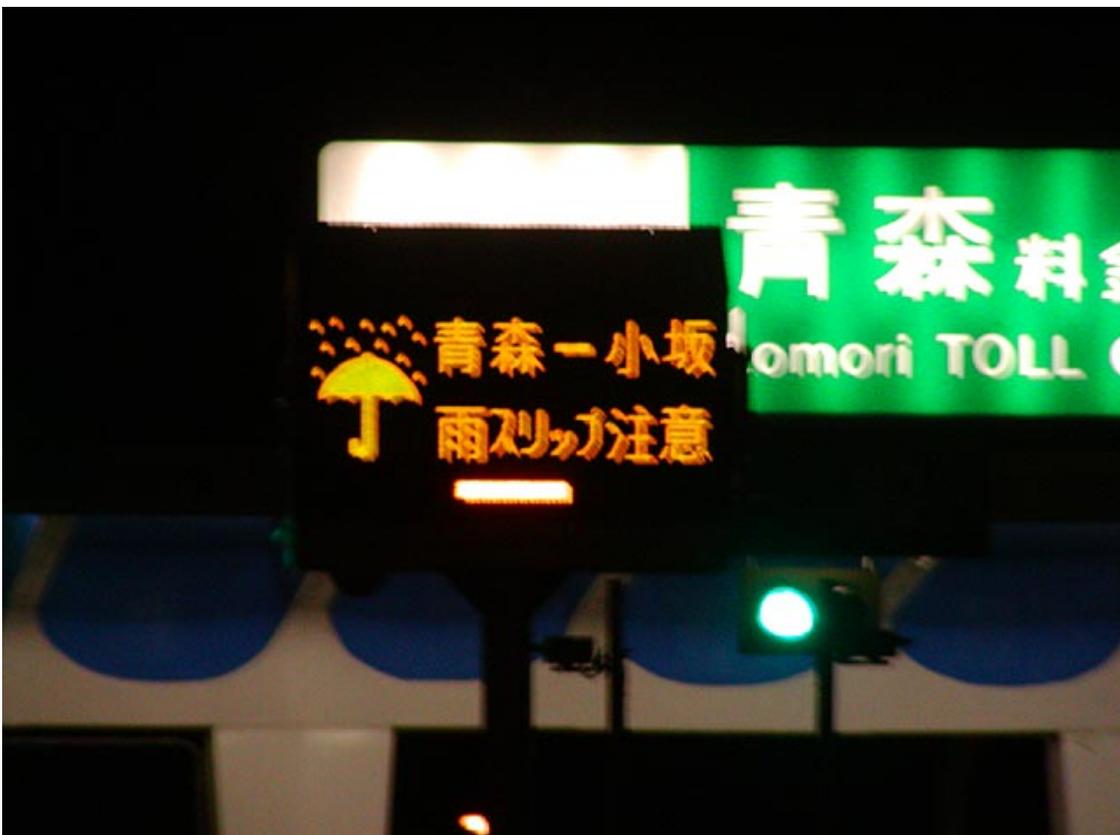
B. 撮影目的だった電光掲示板（転倒した付近から撮影）

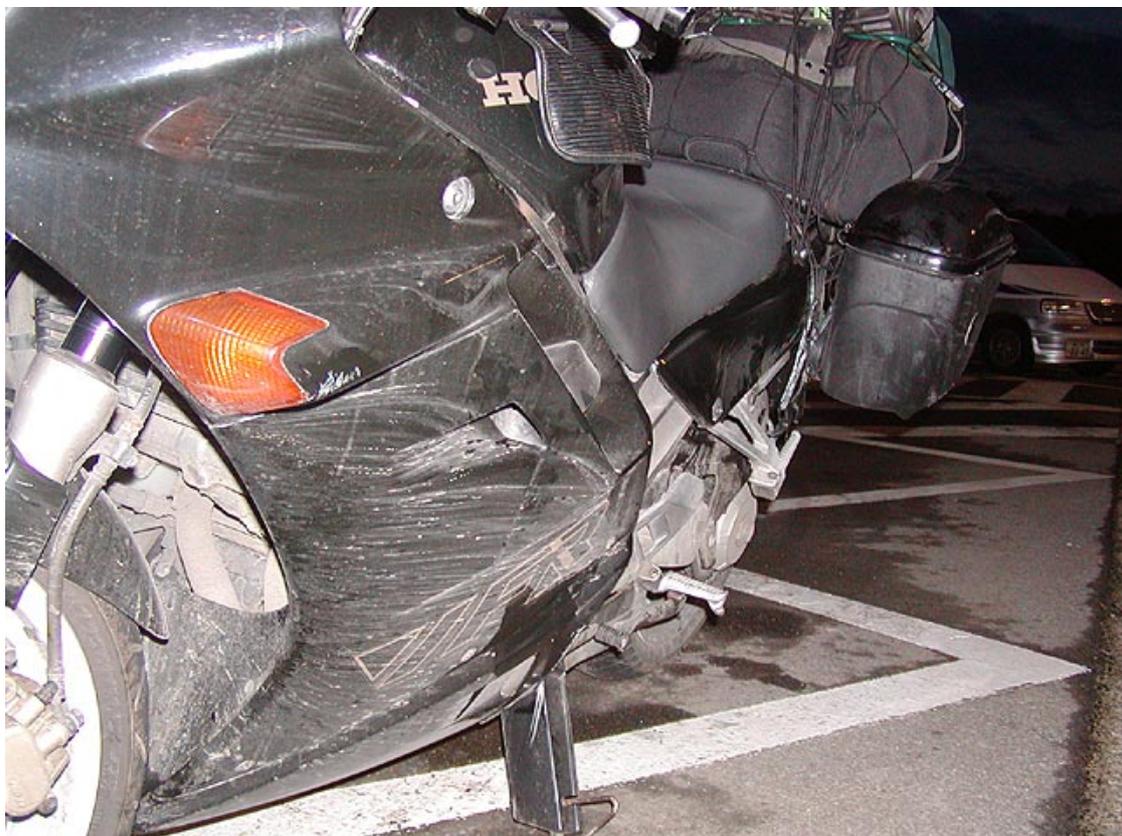
- (1)クラッチレバーの取り付け角度が若干下方にズレた。
- (2)セパレートハンドルの左ハンドルの取り付け角度が(運転手から見て)手前方向にズレた。
- (3)左パニアケースの底面に、路面と擦れた帯状の損傷があった。
- (4)左ウインカー横のカウルに、路面と擦れた 10 円玉程度の損傷があった。
- (5)左アンダーカウルが一番出っ張っている部分に、路面と擦れた線状の損傷があった。
- (6)サイドスタンドカウルに、路面と擦れた線状の損傷があった。
- (7)左バックミラーの取り付け金具が曲がったため、ミラー全体が若干上方に反れた。

D. 損傷の様子 (転倒直後に高館パーキングエリアで撮影)
